## 한국폴리텍대학 원주캠퍼스 고가수조 기록화작업

2024년 09월

studiothewon

## 한국폴리텍대학 원주캠퍼스 고가수조 기록화 작업

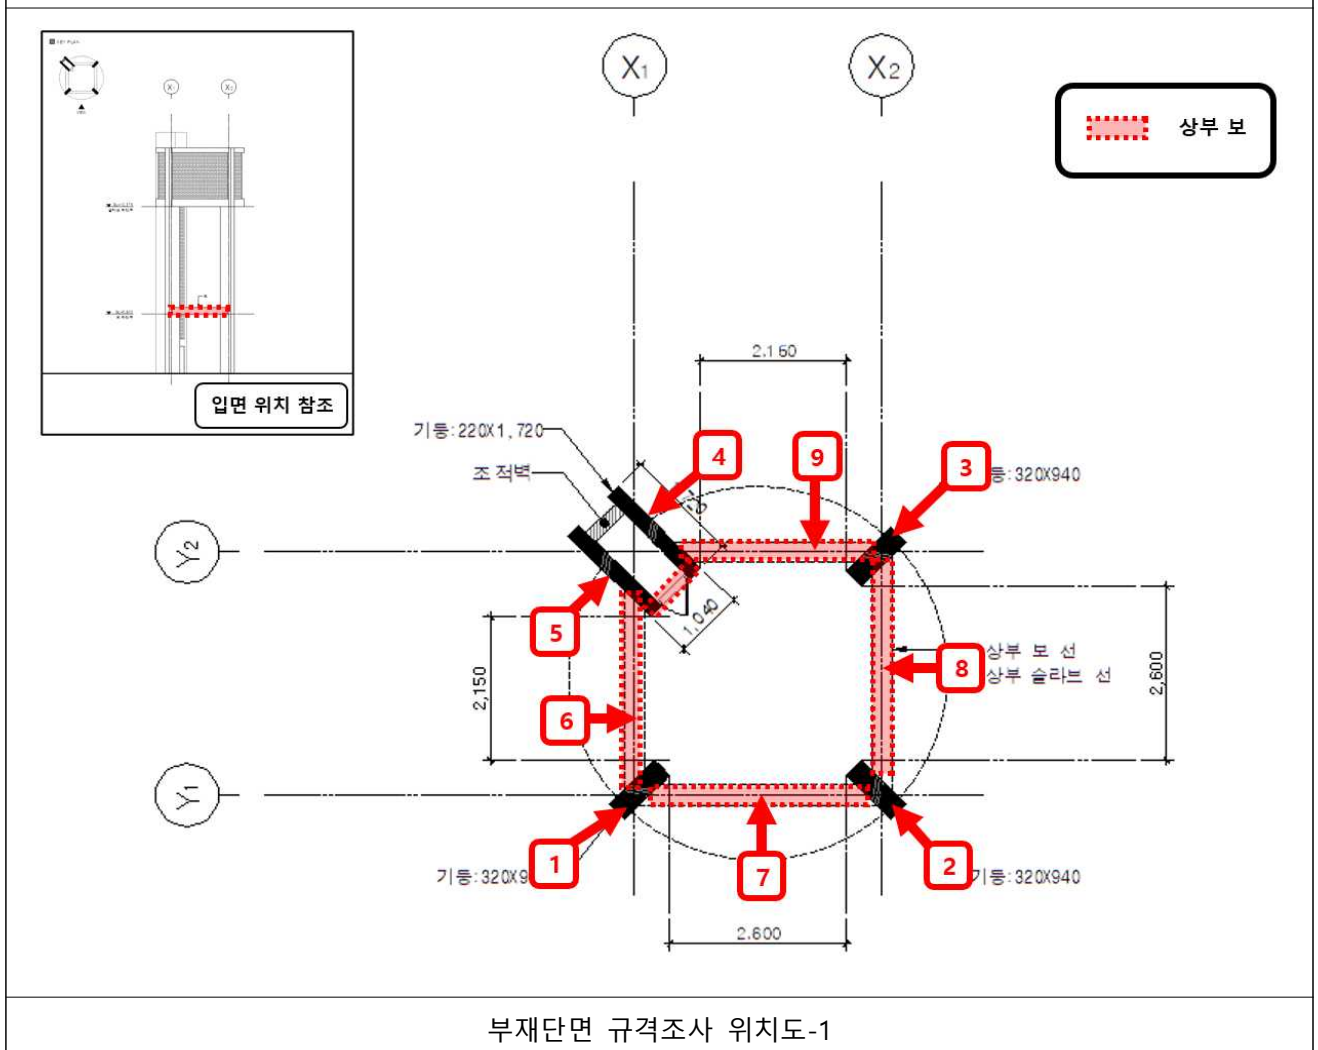
## 건축물 현장조사 위치도 - 부재단면 규격조사

| 건축물 현장조사 결과자료 – 부재단면 규격조사 | | | | | (단위:mm) |
|---|---|---|---|---|---|
| 1 | 지상1층 기둥 | C1 | - | 320 x 940 | 구조도면 분실 |
| 4 | 지상1층 기둥 | C2 | - | 1040 x 1720 | 구조도면 분실 |
| 6 | 상부 보 | G1 | - | 320 x 430 | 구조도면 분실 |

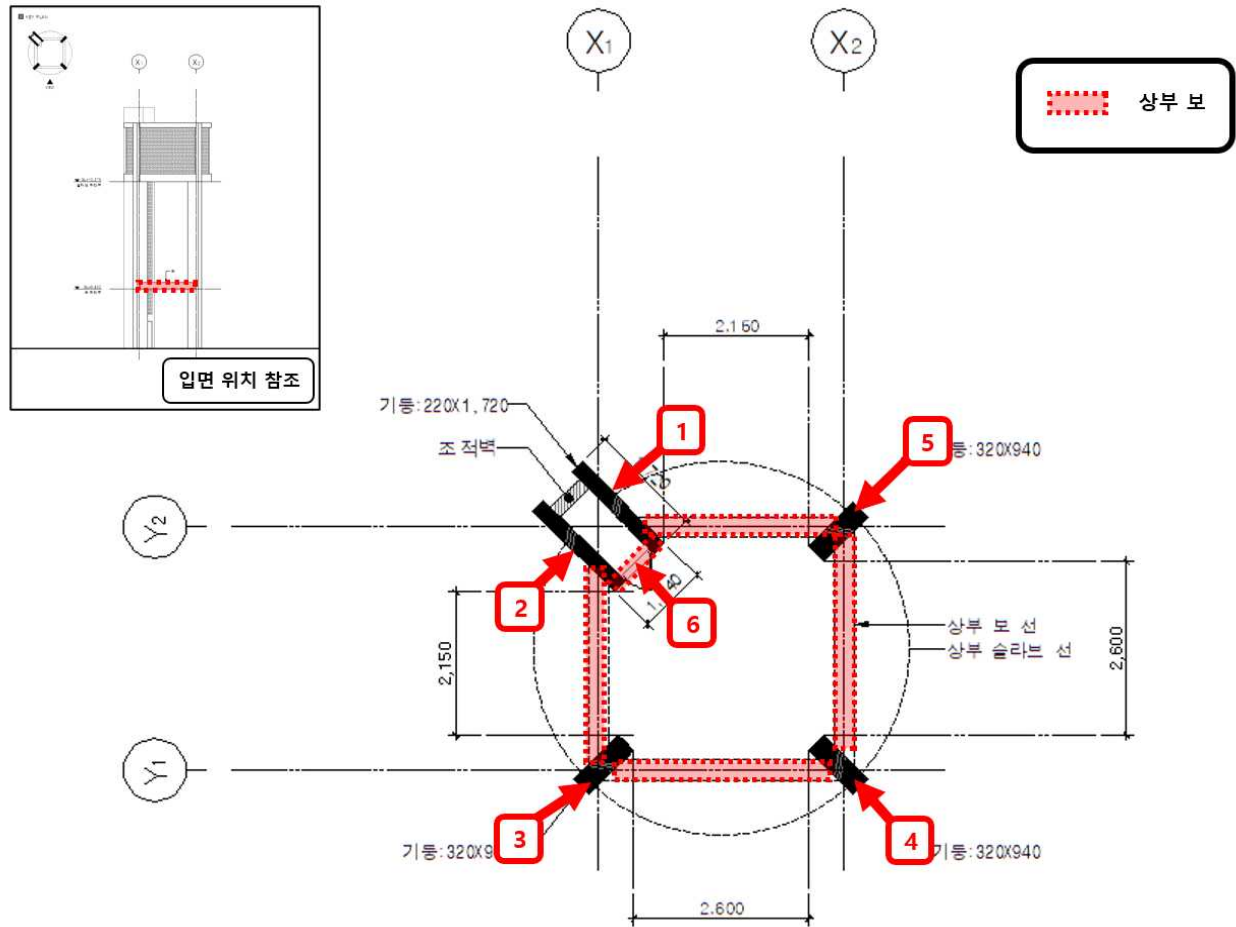
콘크리트 압축강도조사 위치도-1

| No | 조사<br>위치 | 반발경도 | | | | | 평균<br>반발도 | 타격각도 | 재령<br>계수 | F1 | F2 | 평균<br>압축강도<br>(MPa) | 평가<br>등급 |
|---|---|---|---|---|---|---|---|---|---|---|---|---|---|
| 1 | S1 | 43 | 43 | 50 | 46 | 46 | 44.20 | 0 | 0.63 | 24.02 | 26.10 | 25.06 | a |
| 2 | S2 | 52 | 48 | 50 | 48 | 49 | 50.50 | 0 | 0.63 | 29.07 | 28.93 | 29.00 | a |
| 5 | S5 | 61 | 61 | 56 | 61 | 63 | 59.05 | 0 | 0.63 | 35.91 | 32.79 | 34.35 | a |

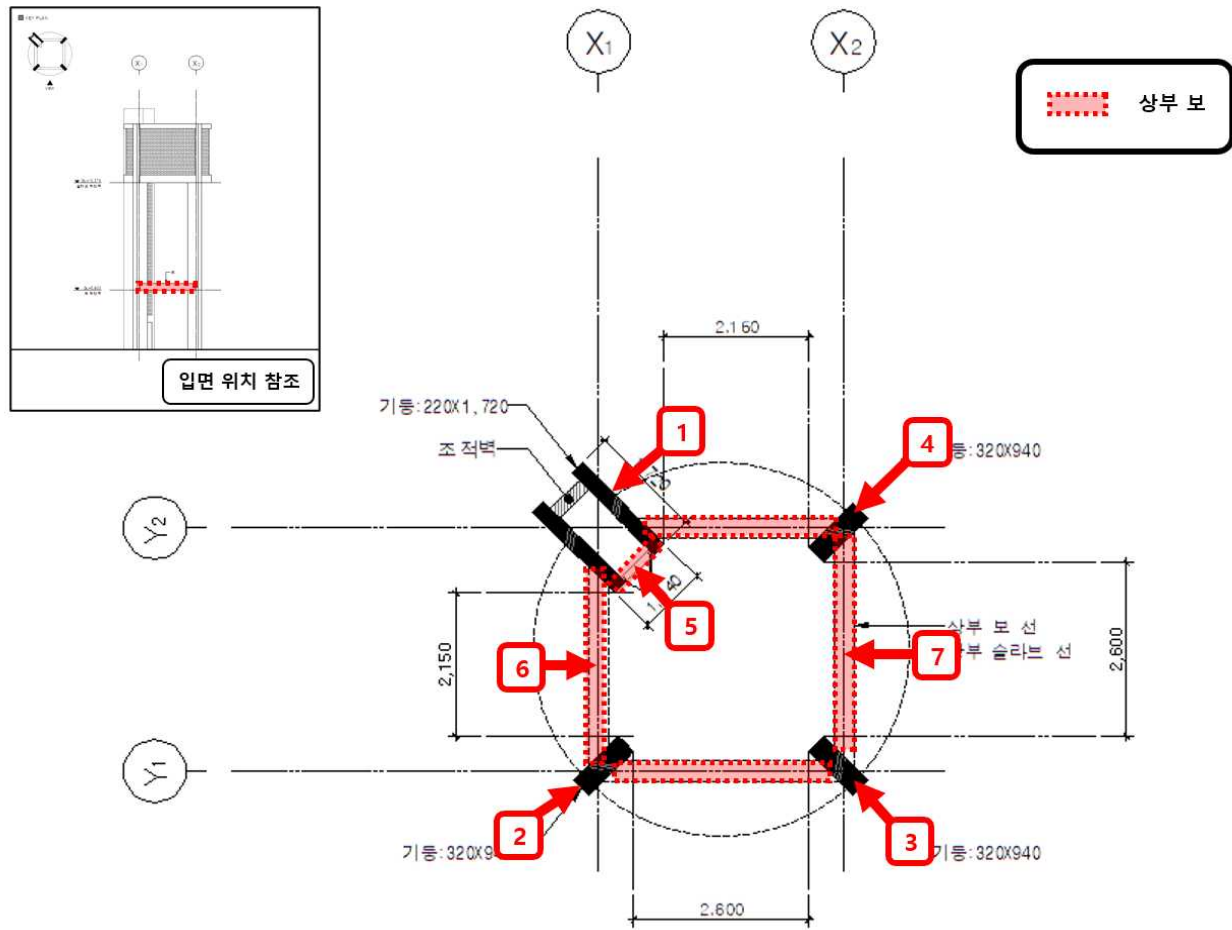
철근 배근상태 조사 위치도-1

| 위<br>치 | 부위<br>(층·위치·부재) | 철근배근상태 | | | | |
|---|---|---|---|---|---|---|
| 1 | 지상1층 기둥 | 측면 | - | 주근 : 10EA<br>HOOP : @141~171 | 비교<br>불가 | - |
| 5 | 지상1층 상부 보 | 하부(ALL) | - | 주근 : 측정불가<br>Stir : @141 | | - |

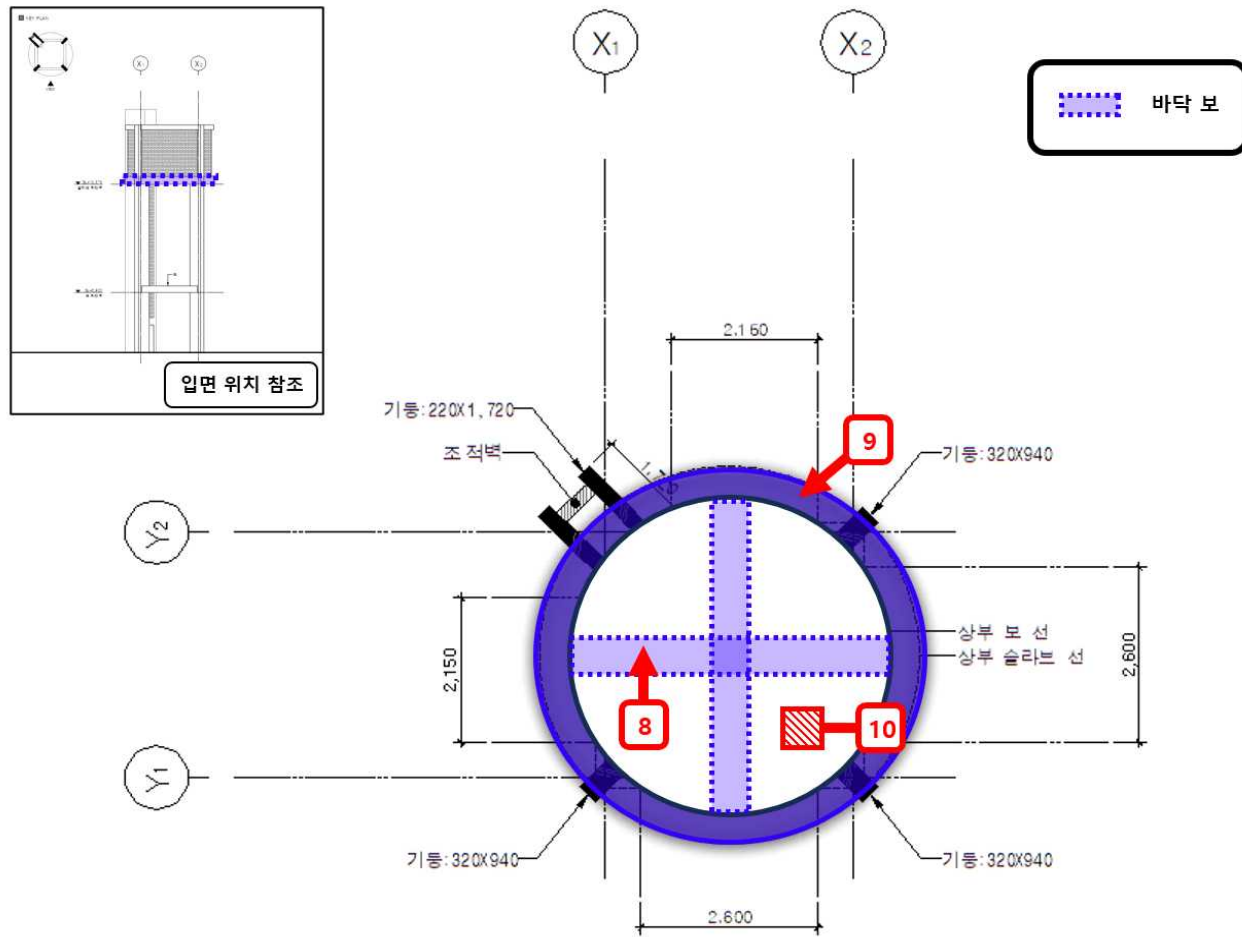
철근 배근상태 조사 위치도-2

| 위<br>치 | 부위<br>(층·위치·부재) | 철근배근상태 | | | | |
|---|---|---|---|---|---|---|
| 8 | 지상1층 바닥 보 | 중앙부 하부 | - | 주근 : 3EA<br>Stir : @268 | | - |
| 10 | 지상1층 바닥 슬래브 | 하부(ALL) | - | 장변 : @124~246<br>단변 : @240~252 | | - |

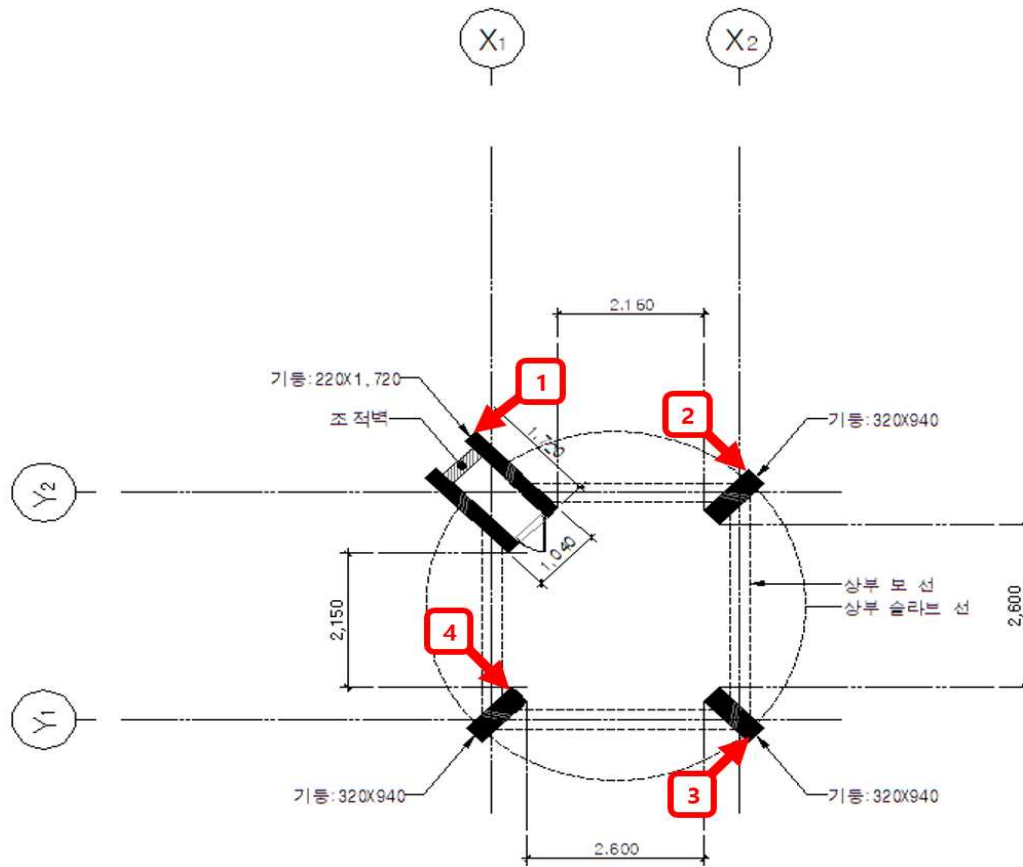
해체대상 건축물 기울기 조사 위치도-1

| 측정위치 | 대상높이(H) | 변위(δ) | 기울기(δ/H) | 평가등급 | 비고 |
|---|---|---|---|---|---|
| 1 | 14,500 | 4.0 | 1/3625 | a | - |
| 4 | 14,500 | 8.0 | 1/1812 | a | - |

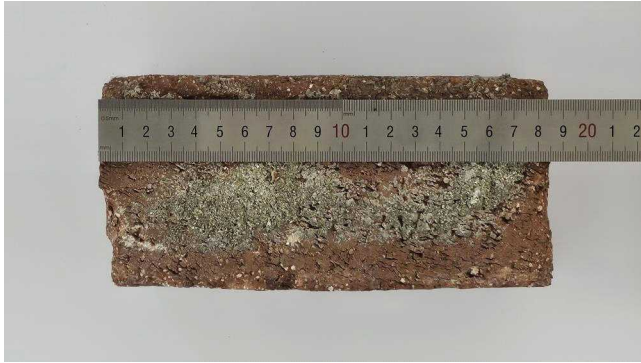
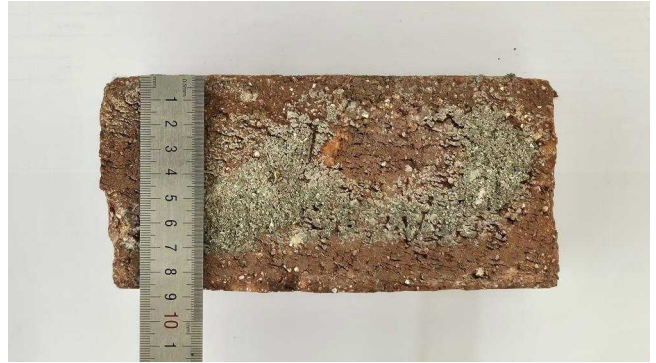
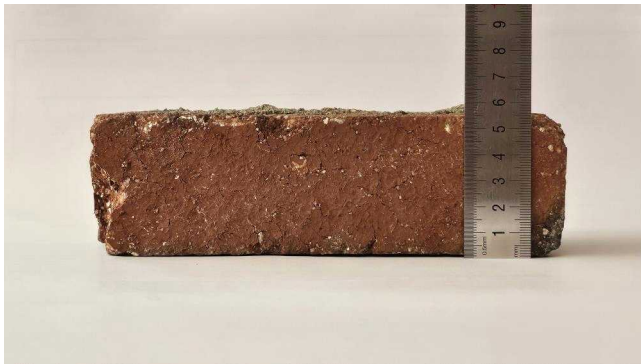
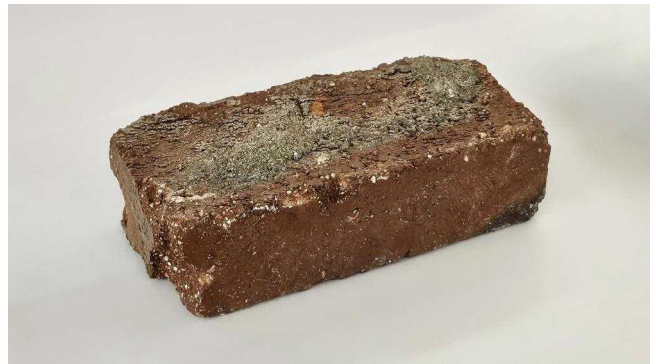
## 7. 고가수조 외장재 실측

현장 조사 시 확인한 외장재(붉은색 치장벽돌)의 사이즈는 약 185x88x55(mm)으로, 일반적으로 사용되는 표준벽돌의 규격과 유사하다. 건축 당시에 인근에서 생산되는 벽돌을 사용하였을 것으로 추정되나, 생산지는 확인하지 못하였다.
